Vibrationsrelaterade problem med GS M32

2024-05-14

Spårvagn M32

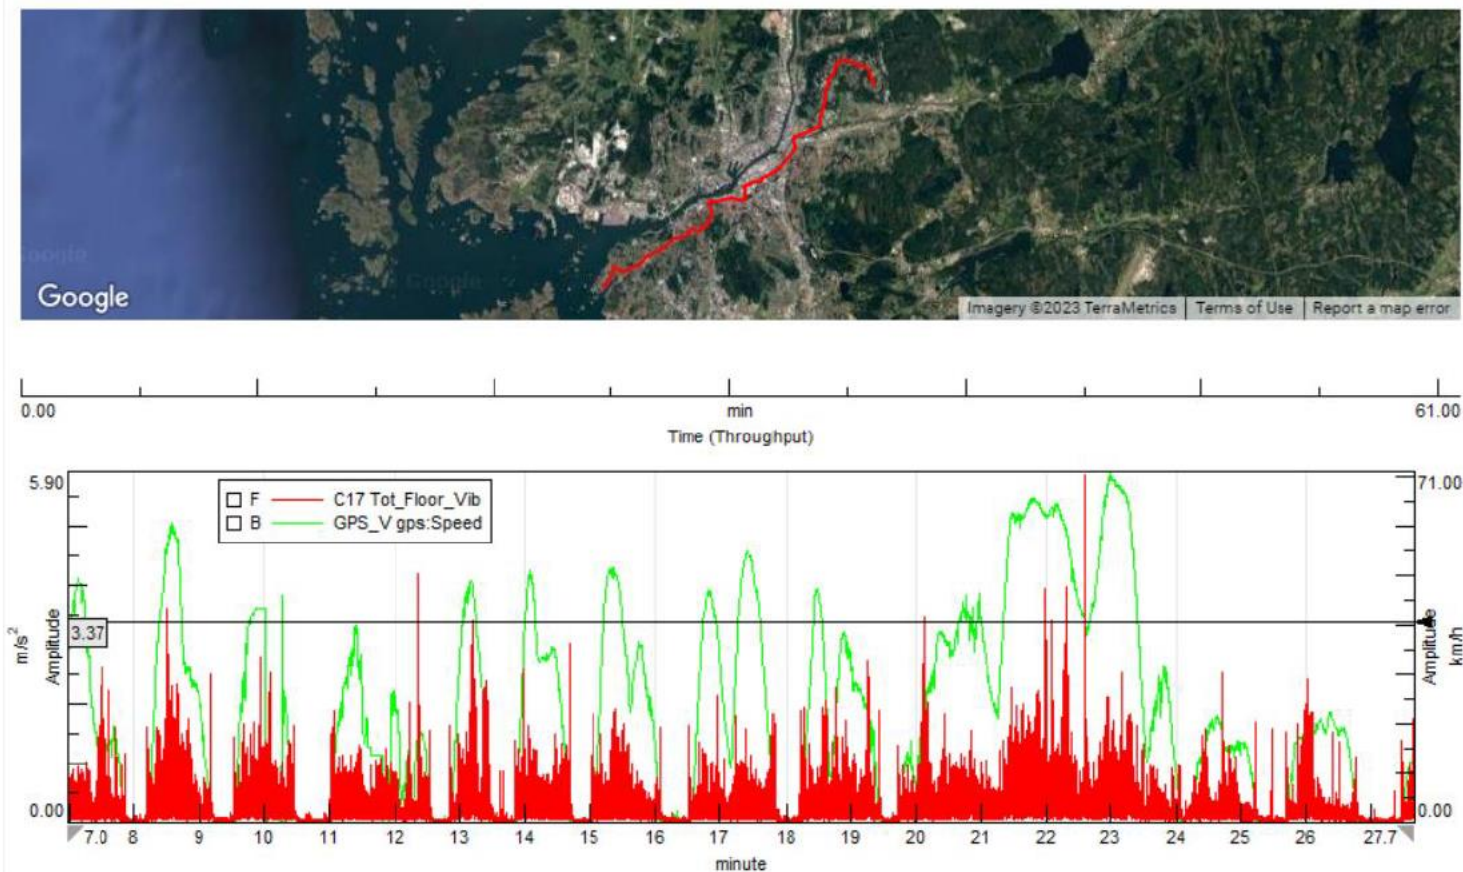
FIGUR 4: EXEMPEL PÅ GOLVVIBRATIONER SOM ÖVERSTIGER DEN KRITISKA ACCELERATIONSNIVÅ - I DETTA FALL EN DELSTRÄCKA MED $9 * RMS = 3,37 M/S^2$.

Arbetsmiljöverket har rekommendationer vad gäller såväl kritiska accelerationer som aggregerad exponering. Vi ser ovan ett exempel på en linje och registrerade värden. Utifrån GPS-positionering kunde vi sedan se var gränsvärdet överskreds plus att vi kunde summera total exponering per linje.

Som framgick av bilden på föregående sida identifierades ett (stort) antal “punkter” längs linjen där gränsvärdet överskreds. Det är platser på banan där det finns störningar (planerade eller oplanerade) som spårkryss, växlar eller liknande alternativt sättningar eller slitage av olika anledningar.

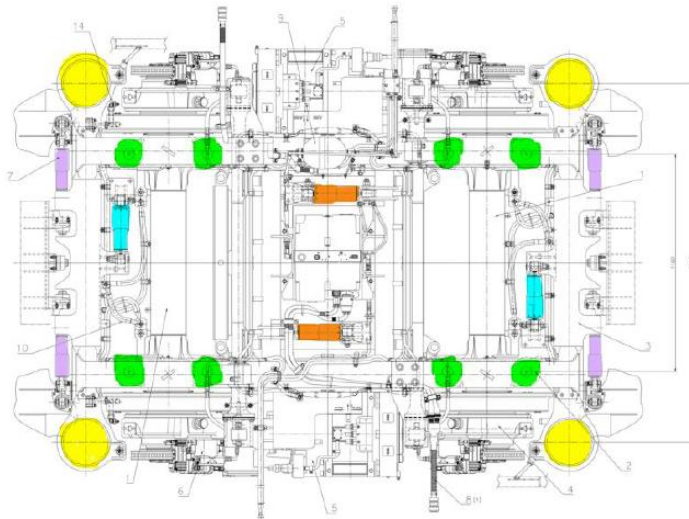
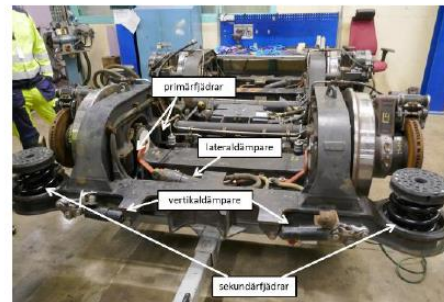
Genom att mäta vissa sträckor före och efter åtgärd framgår att banan spelar en avgörande roll men det är även så att fordonet M32 är ur konstruktiv synvinkel känsligare för “defekter” i bananläggningen jämfört med de äldre vagnstyperna M29 och M31. Det beror på huvudsakligen på låggolvskonstruktionen (se nedan illustration rörande hjulupphängningen), materialvalet och på det förlängda främre överhänget.

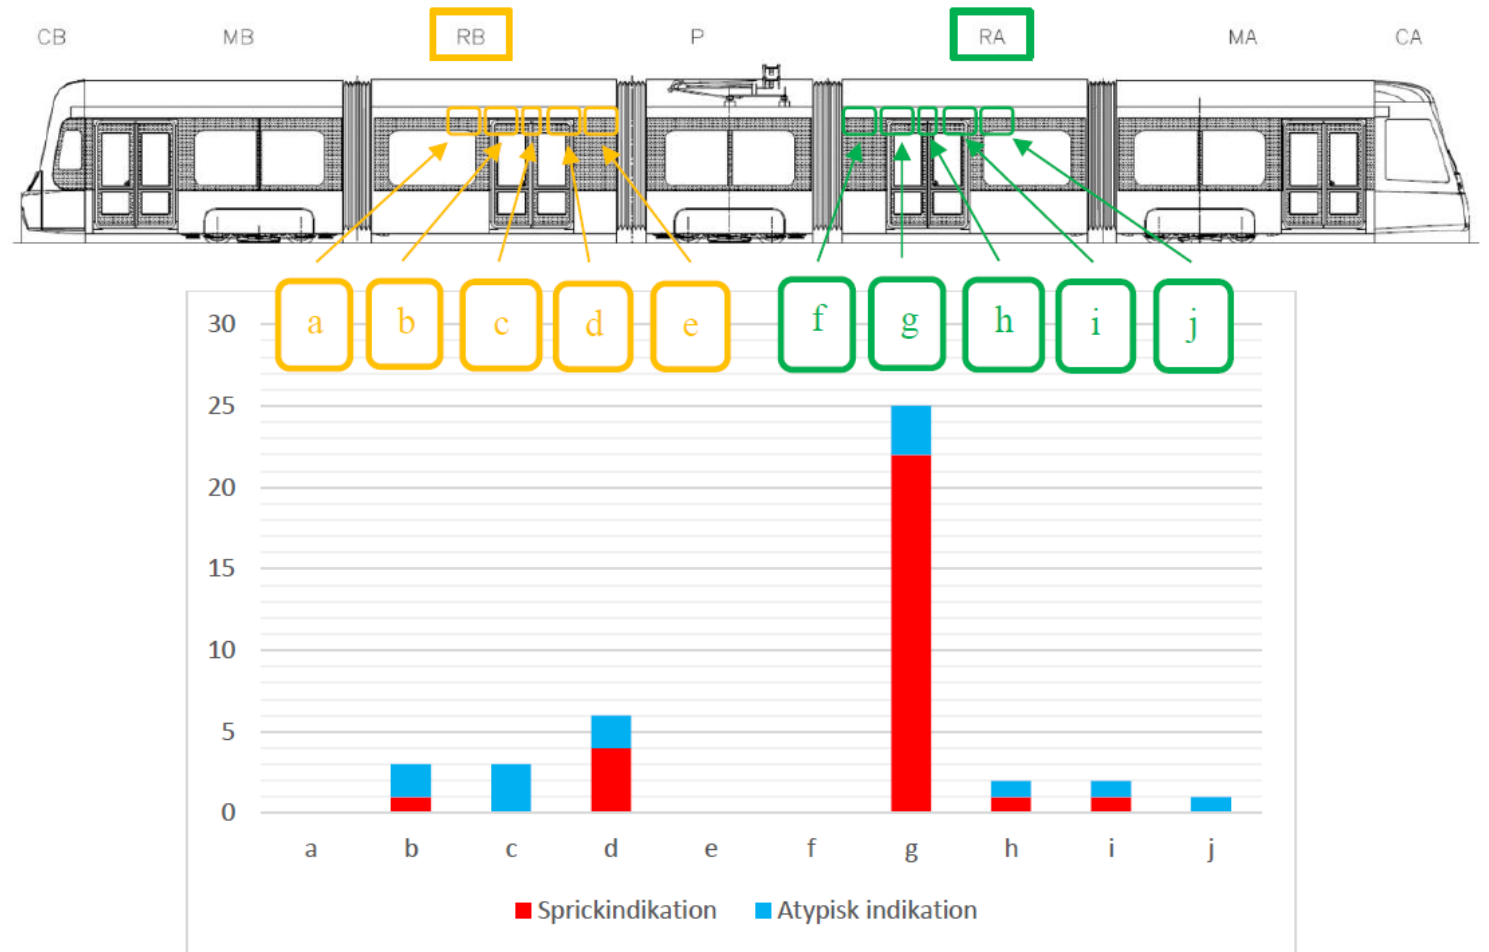
En total fleetcheck visade på förekomsten av sprickor enligt ovan. Merparten av M32-fordonen hade (begränsade) sprickor i strukturen runt dörrarna i RA och RB. Huvudsakligen RB.

- En första åtgärd kring förarnas arbetsmiljö var att byta till en bättre stol och införa hastighetsbegränsningar på de värsta sektionerna av banan. Med ökad erfarenhet och kunskap av rotorsaken har vi tillsammans med stolstillverkaren introducerat en underhållsplan med revision av stolarna. Arbetet med att anpassa "omlopp" och utsättning pågår för att förare inte skall exponeras för stora "laster".
- Beträffande sprickorna har såväl kontrollprogram som reparationsmetoder utvecklats.

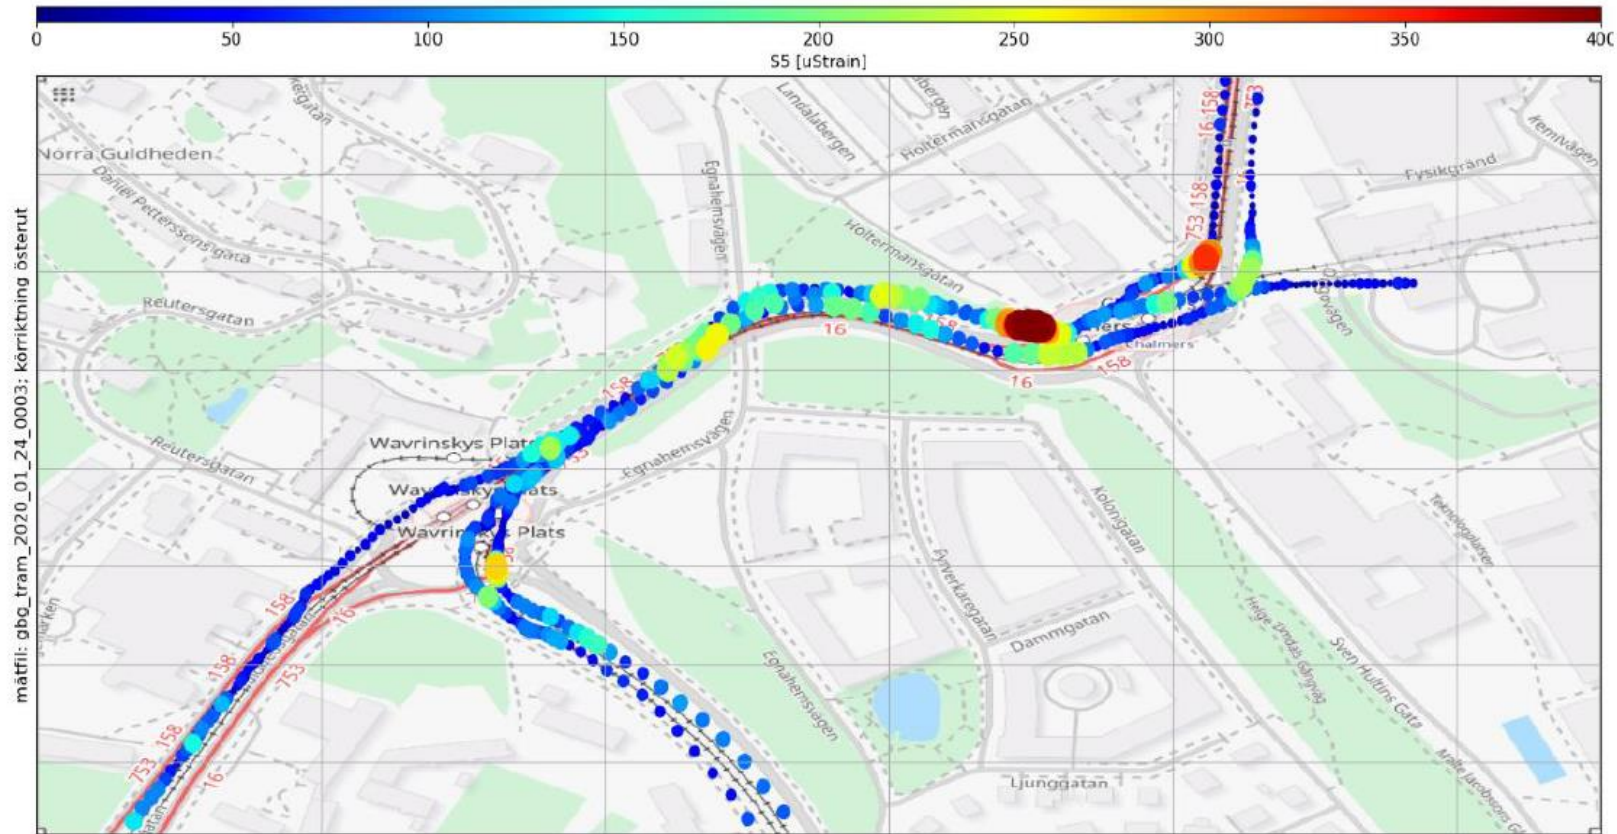
Med hjälp av mätdata från accelerometerprovning och trådtöjningsgivarna samt beräkningar utifrån den 3-D-modell av vagnskorgen vi gjorde kunde vi konstatera att sprickförekomsten var rimlig. Vidare ser vi att utifrån banans egenskaper (inte minst skevning) och vagnskorgens konstruktion så är det inte ett ändamålsenligt fordon för den aktuella applikationen. Den stipulerade livslängden om 20 år kan inte förväntas utan återkommande reparationer.

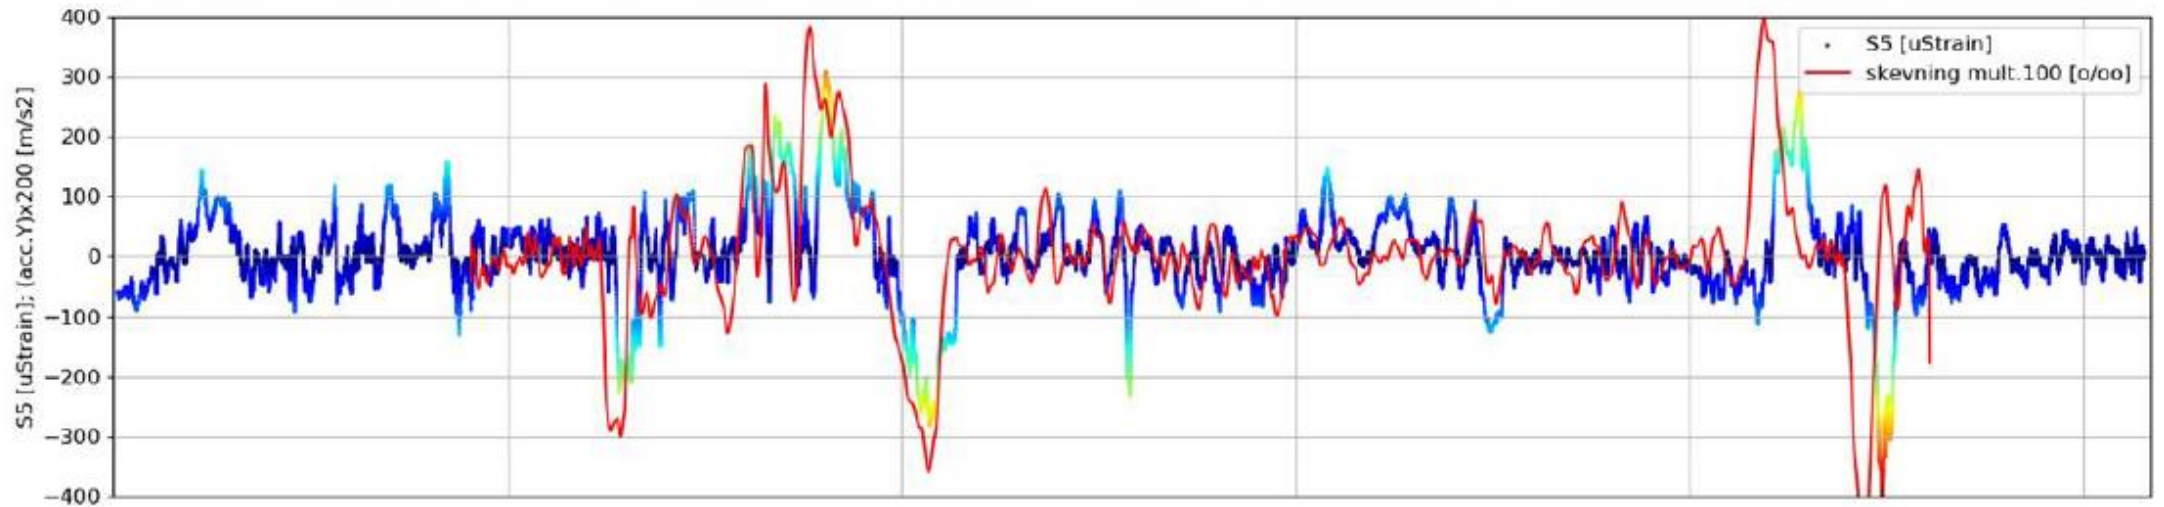
Spårmätningen visade på skevningsvärden upp till 0,6% (gränsvärde 0,25%) där trådtöjningsgivarna ger störst utslag. Korrelationen mellan uppmätt skevning, gångdynamisk analys, uppmätta värden från trådtöjningsgivare och accelerometrar och beräkningsvärden är god.

Analysen med gångdynamiksimuleringen visade även att det förlängda främre överhänget accelererade utmattnings-problemet. I kombination med bytet av stålqualität (förvärrat av den reducerade godstjockleken) ser vi att den uppkomna situationen är rimlig.
