Vibrationsrelaterade problem med GS M32

2024-05-14

Spårvagn M32

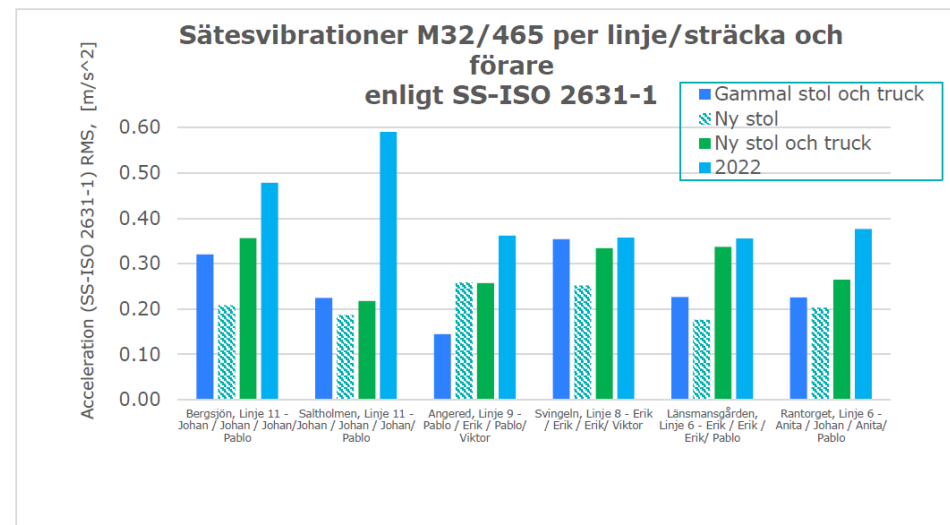
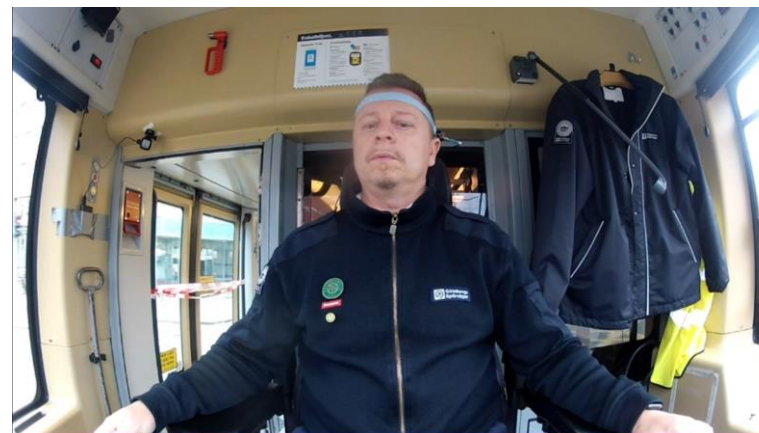
FIGUR 5: BERÄKNAT EFFEKTIVVÄRDE FÖR FREKVENSVÄGD ACCELERATION FÖR SÄTESVIBRATIONER FRÅN UTREDNINGEN 2021 OCH 2022

Analys av total exponering har även visat att vissa linjer ligger så högt att förare riskerar att drabbas av oacceptabelt höga nivåer av helkroppsvibrationer liknande vad maskinoperatörer inom entreprenadbranschen kan utsättas för under arbete i grävare, dumper och liknande utrustningar.

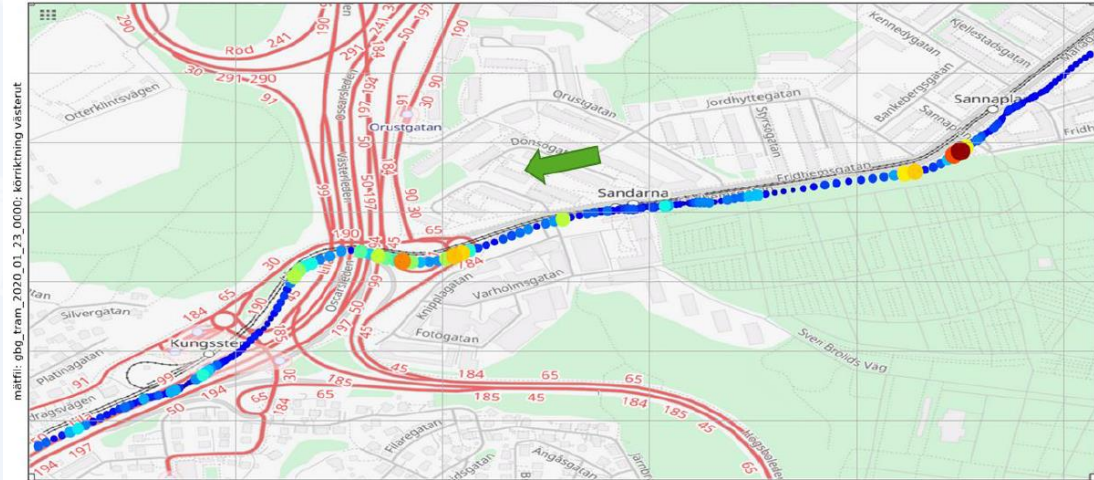
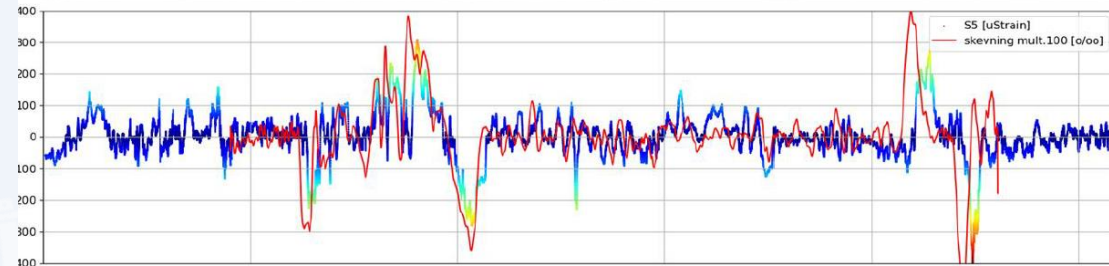
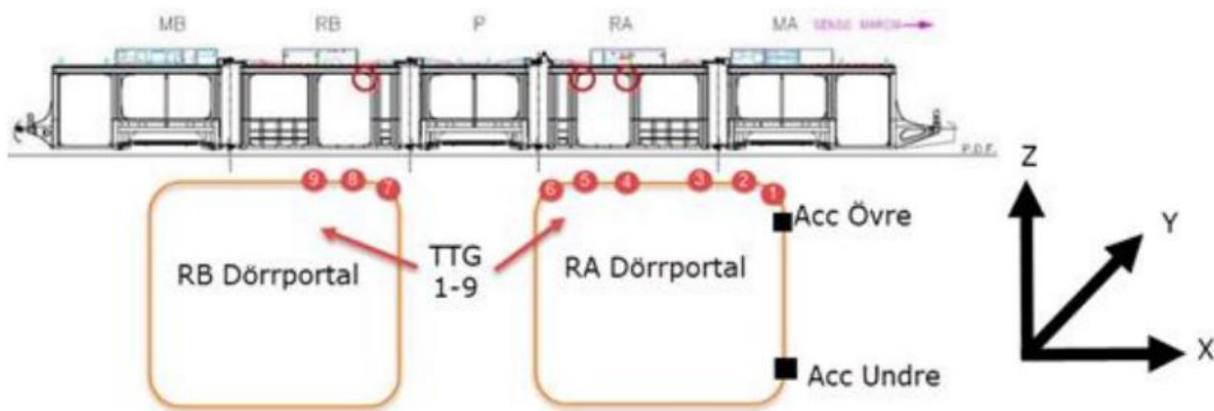
Därefter utrustades ett fordon med 9 trådtöjningsgivare samt 2 accelerometrar och kördes på hela banan, data samlades med 500Hz och GPS-position med 1Hz. Trådtöjningsgivarna placerades enligt bilden nedan.

På de platser där signalen var "intressant" genomfördes en spårmatning med en "tralla" för att dels bekräfta eventuell korrelation men även, i någon mån, kontrollera banans status.

Spårmätningen visade på skevningsvärden upp till 0,6% (gränsvärde 0,25%) där trådtöjningsgivarna ger störst utslag. Korrelationen mellan uppmätt skevning, gångdynamisk analys, uppmätta värden från trådtöjningsgivare och accelerometrar och beräkningsvärden är god.

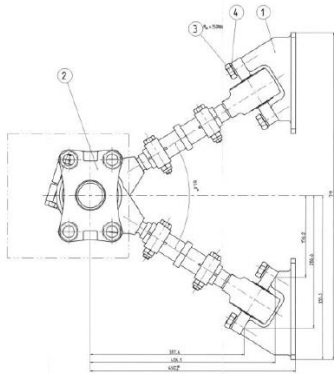
Figur 5. Övre rotationsled.

Fordonen består av 5 "sektioner" med truckar under 3 av dem. Delarna "RA & "RB" hänger mellan 2 sektioner med truck. Sprickproblematik har iakttagits uteslutande i de hängande sektionerna (oavsett om det handlade om sprickor i anslutning till led eller sprickor i dörrportalerna.

Granskningen av materialet har antytt att det handlar om utmattningsrelaterade sprickor.
